# Surfaces couvertes par les ulves cumulées lors des 3 inventaires de surveillance de la saison 2020

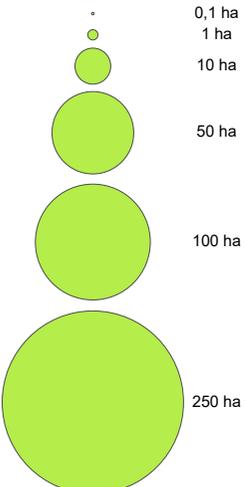
L'ensemble du linéaire côtier est survolé à marée basse de fort coefficient à la mi-mai, mi-juillet, mi-septembre. Pour tous les sites présentant des échouages d'ulves sur sable, les surfaces de dépôt sont mesurées sur les photos aériennes. Les surfaces de dépôts sur les vasières ne sont pas représentées sur cette carte. Certains sites, en particulier sur le littoral sud, comportent une part importante d'ulves situées plus au large et non comptabilisées ici.

**Surfaces couvertes\* par les ulves en 2020**  
Plages : cumul sur les 3 inventaires (mai, juillet, septembre)  
représentation avec des symboles proportionnels
