# Surfaces couvertes par les ulves cumulées lors des 3 inventaires de surveillance de la saison 2021

Carte 8

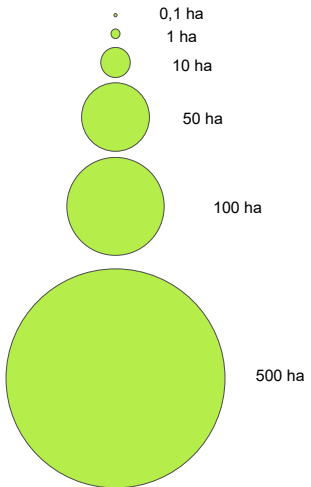
L'ensemble du linéaire côtier est survolé à marée basse de fort coefficient à la mi-mai, mi-juillet, mi-septembre. Pour tous les sites présentant des échouages d'ulves sur sable, les surfaces de dépôt sont mesurées sur les photos aériennes. Les surfaces de dépôts sur les vasières ne sont pas représentées sur cette carte. Certains sites, en particulier sur le littoral sud, comportent une part importante d'ulves située plus au large et non comptabilisée ici.

## Surfaces couvertes\* par les ulves en 2021 Plages : cumul sur les 3 inventaires (mai, juillet, septembre) représentation avec des symboles proportionnels

□ site sur vase (surface non représentée)

\* Surface totale couverte = surface riveau + dépôt estran en équivalent 100% de couverture

\*\* Sites touchés au moins une partie de la saison par des proliférations d'algues brunes ou rouges filamenteuses (non intégrées dans l'évaluation)
